事故調査報告書
(整理番号14-022)

2015年1月31日

1. ワイヤー観察結果(外観、破断部全体像、拡大像)

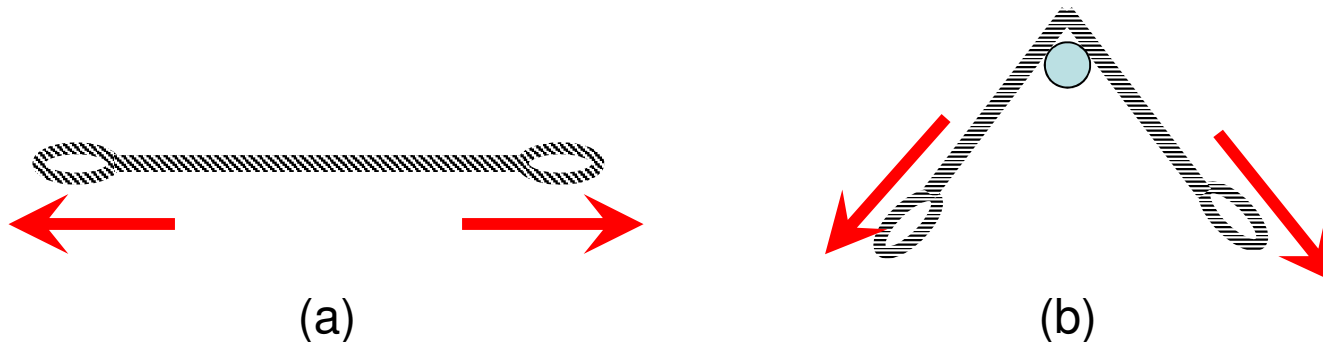
図5 ワイヤーを引っ張る場合のイメージ

(6)図5に示す様に、(a)よりも、(b)の引張の方が破断する可能性が高いと考えられるため、バーナーのどこかに引っかかり、引っ張られ、破断したものと考えられる。

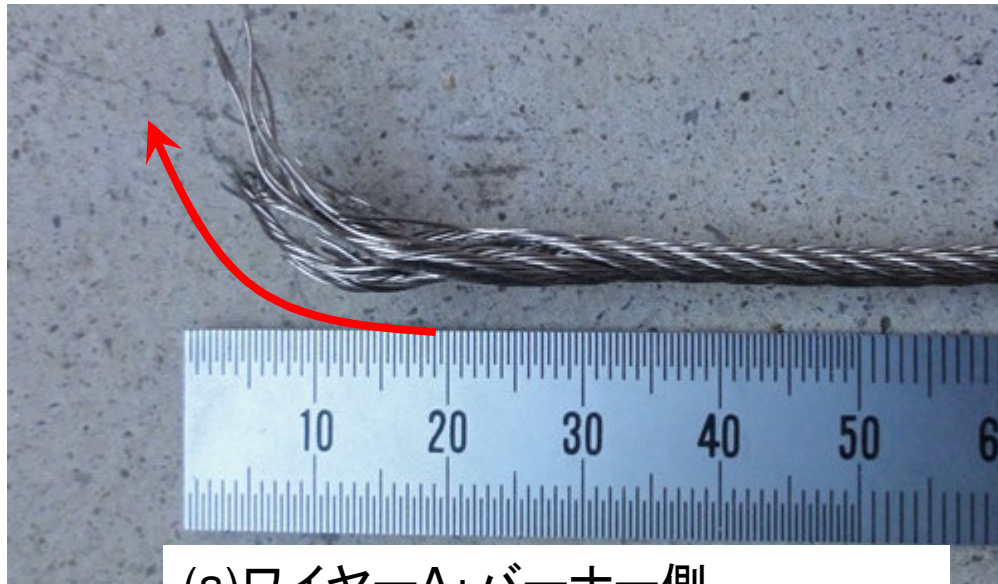
(a)ワイヤーA:バーナー側

(1)ワイヤーAの破断部が曲がっていたことから、機材のどこかに引っかかり、強い応力を受けたものと推定した。

曲がっているため、何かに引っかけた破断した可能性がある。

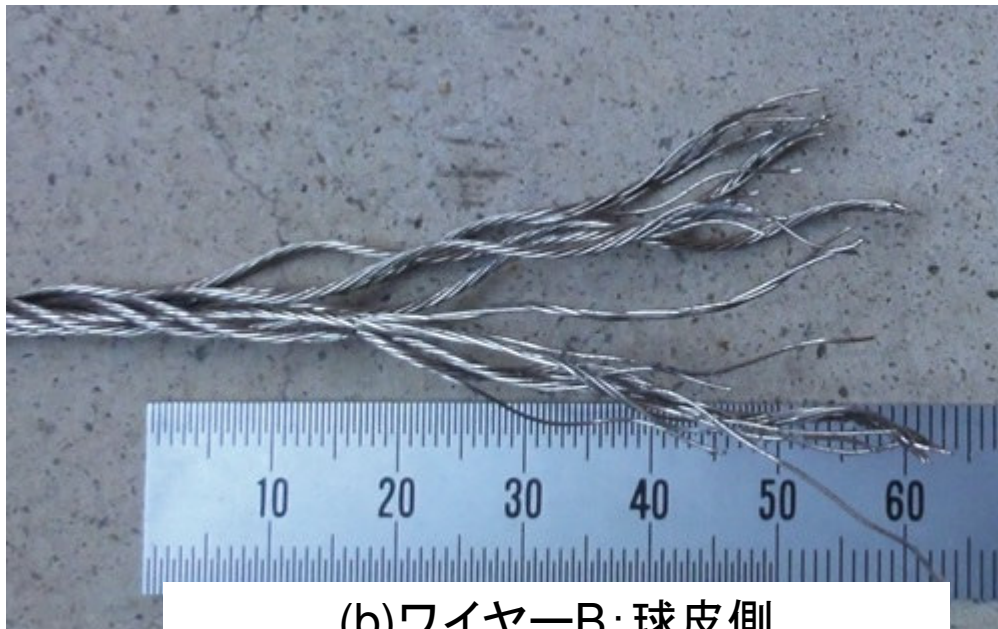
(b)ワイヤーB:球皮側

確認時は曲がっていなかった。しかし、修理のため破断部にガムテープを巻いて輸送したため、破断時に曲がっていたかは不明。

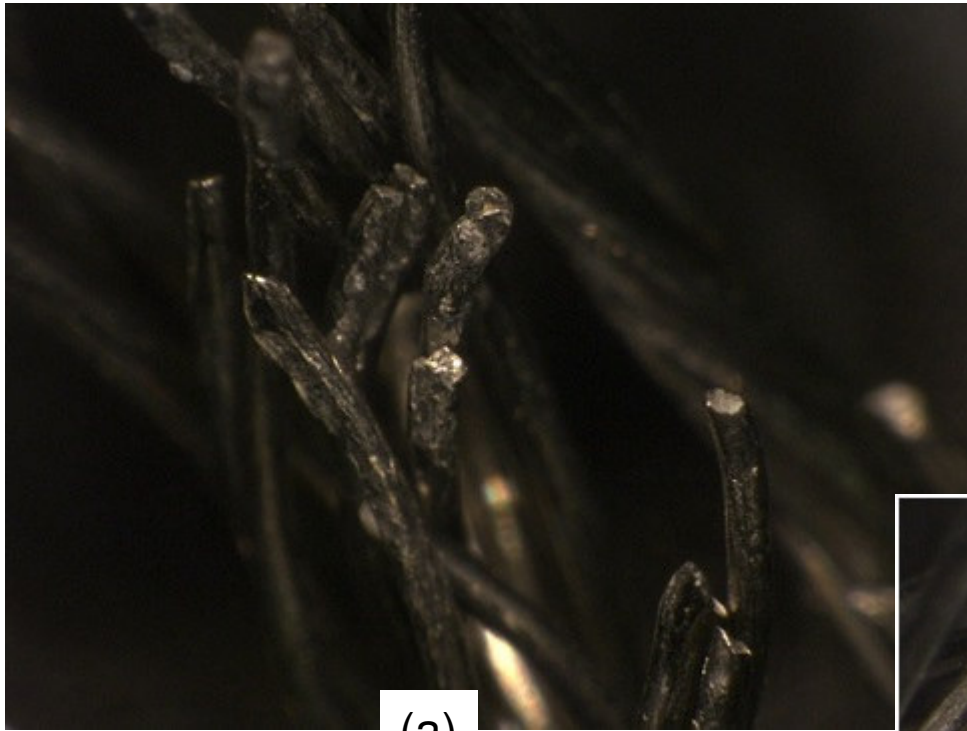
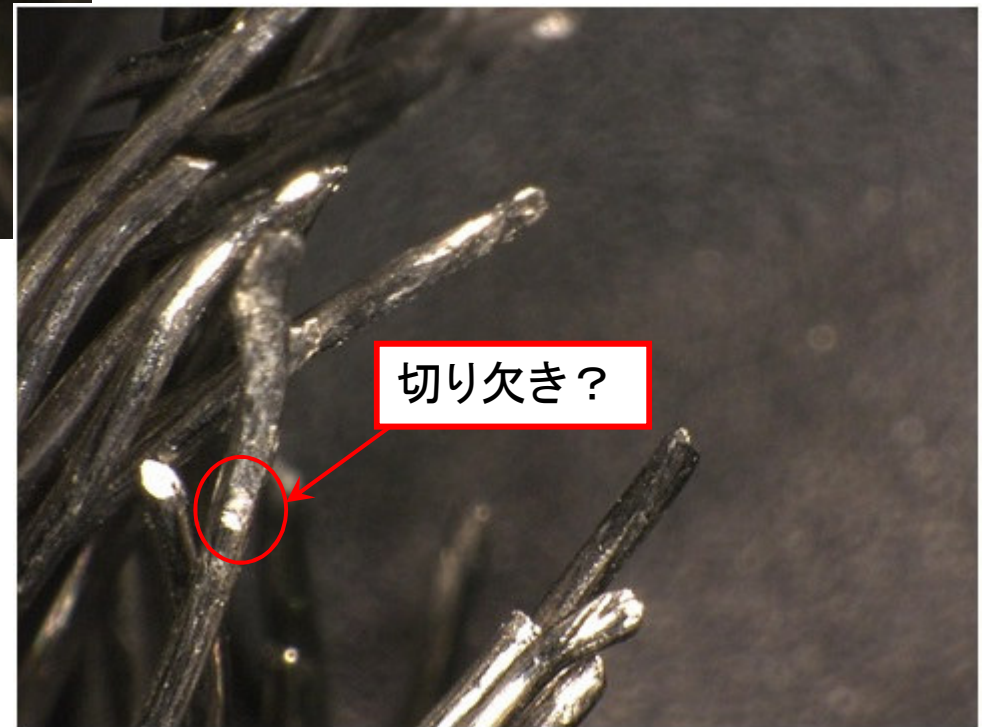
図3 ワイヤーA破断部拡大像(マイクروسコープにて観察)

破断部を観察した結果、切り欠きのような変形は一部しか確認されず、ほとんどが引張による破断であった。

(2)破断部を観察したが、切り欠きは確認されなかったため、引張による破断と考えられる。

切り欠き?

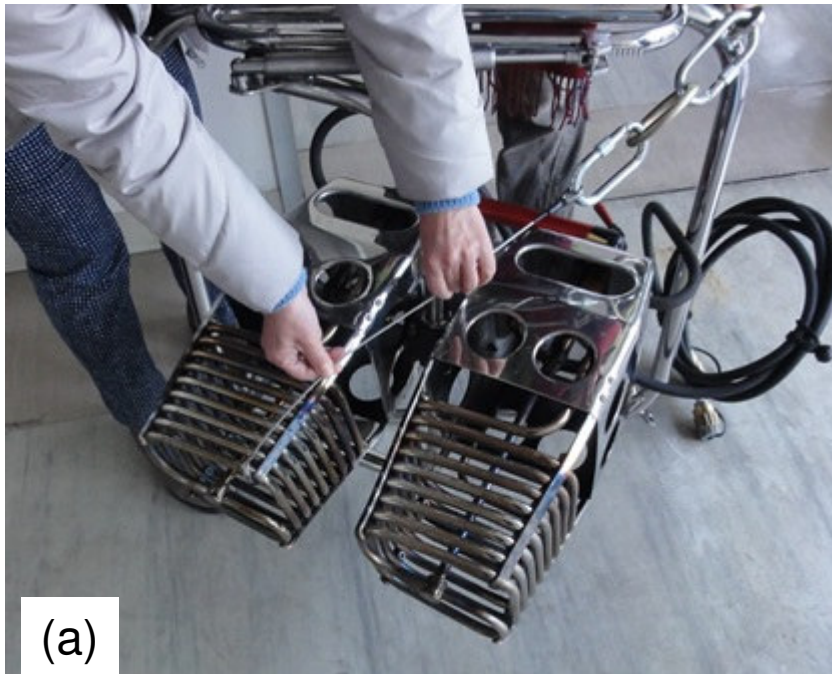
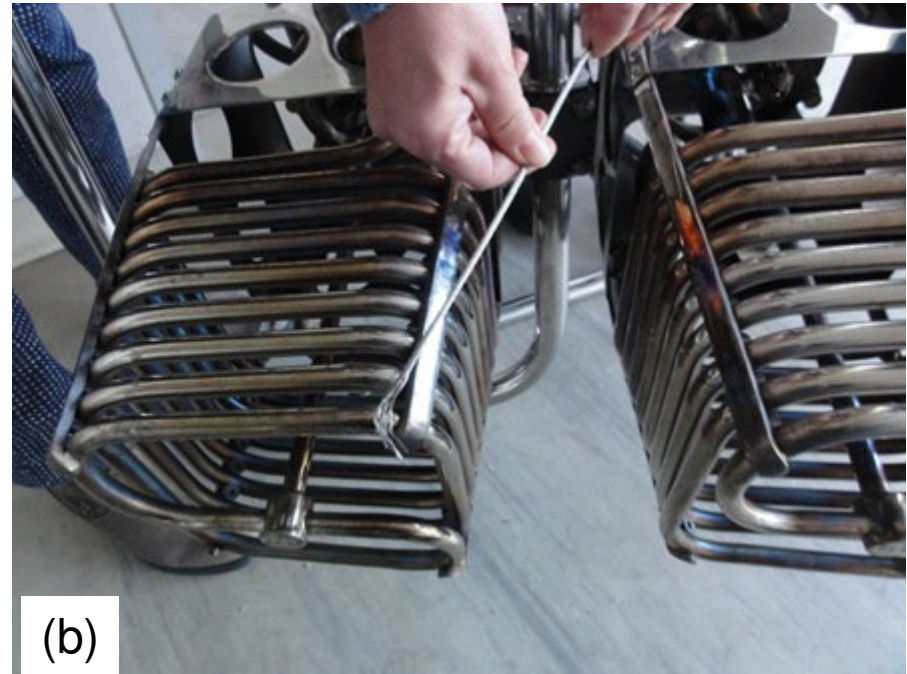
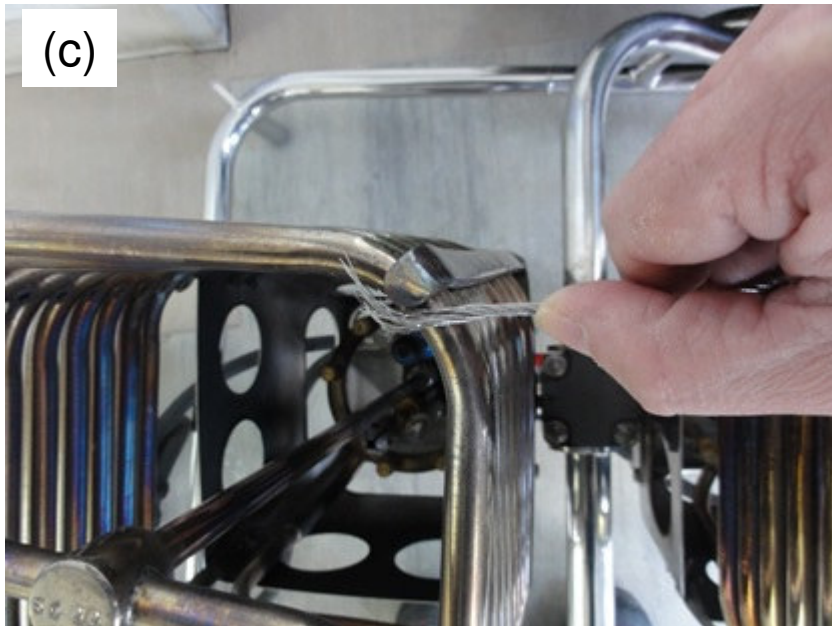
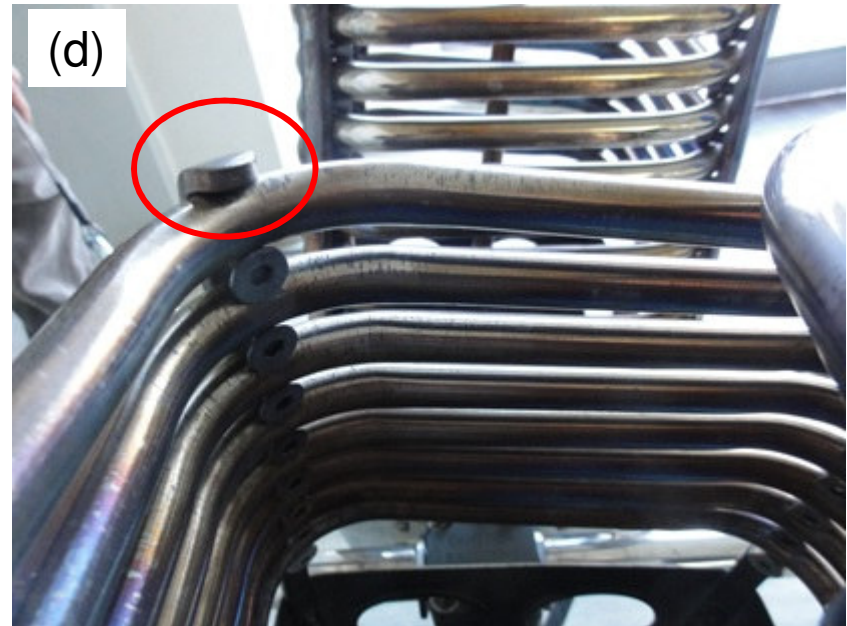
図4 ワイヤーが引っかかる場所の仮説

(2)バーナーフレーム、カラビナ、Oリング、カラビナ、ワイヤーの順に連結し、ワイヤーがバーナーに引っかかる状態を想定した[図4(a)参照]。

(3)バーナーを観察しながら討議した結果、バーナーコイルの四隅の支柱の先端が内側に曲げ加工されているため、引っかかる可能性が考えられた[図4(b)(c)]。

(4)バーナーは四方に稼働することから、推定したいずれの場所においても、形跡(変形や、ワイヤーの破片など)は確認されなかった[図7(d)]。

(5)バウンド時にコイル支柱先端部に引っかかり、非常に強い応力を受けて破断した可能性が考えられるが、特定は出来なかった。

(1)ワイヤーはバーナーのいずれかの部分に引っかかり、破断した可能性が考えられるが、場所は特定出来なかった。
